KOMITE NASIONAL KESELAMATAN TRANSPORTASI

LAPORAN INVESTIGASI KECELAKAAN KERETA API

**TABRAKAN ANTARA RANGKAIAN YANG DITARIK LOKOMOTIF LANGSIR/LARAT
DENGAN RANGKAIAN KERETA API KA2807 BATU BARA
DI KM. 11+450 ANTARA PAUHLIMA – INDARUNG
LINTAS BUKIT PUTUS - INDARUNG
11.45 WIB, 10 Juni 2002**

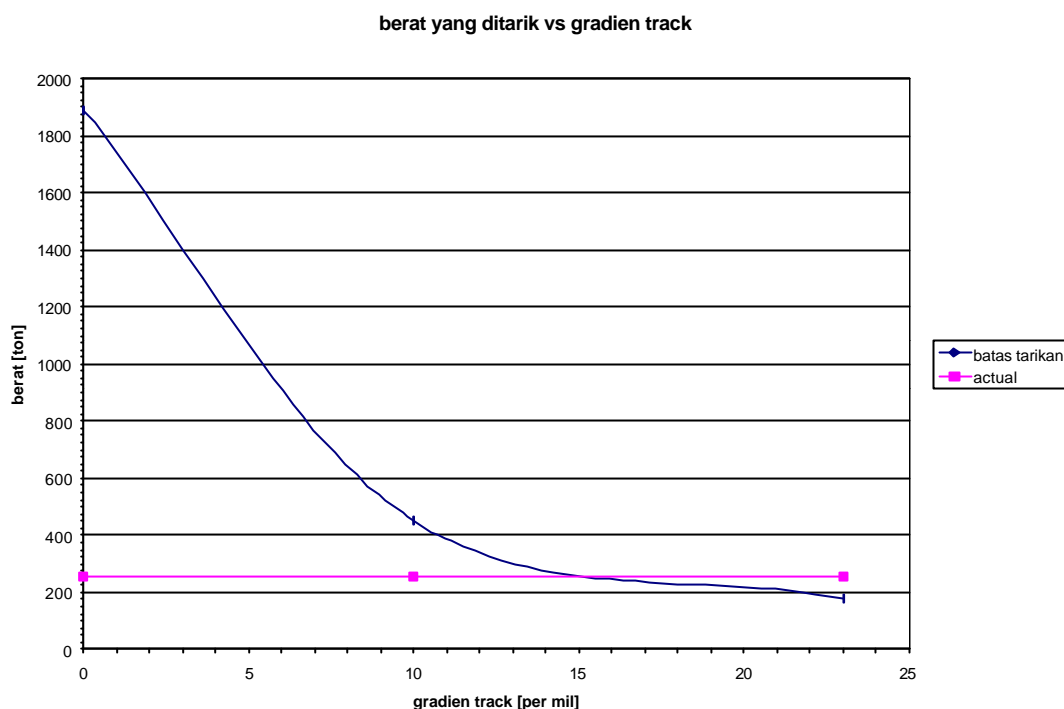
Grafik 1 - Berat yang Ditarik versus Gradien Track

Pada 1.14.4 didapat kondisi topografi pada Km 13+325 memiliki gradien menurun (9,8 - 16,5⁰/₀₀) ke arah Pauhlima. Pada 1.6.1.1 ditampilkan data limitasi mampu tarik dari petunjuk Manual Instruction, disebutkan jumlah maksimum KKW dalam keadaan isi di jalan tanjakan 10⁰/₀₀ adalah 10 gerbong dan pada 23⁰/₀₀ adalah 4 gerbong. Sedangkan pada saat kejadian, jumlah gerbong yang ditarik adalah 7 KKW dengan 5 diantaranya isi (lihat 1.6.2), dimana terlihat secara sepintas kondisi ini sangat mepet dengan limitasi. Ada kemungkinan terdapatnya titik di lintasan yang memiliki gradien dengan batas maksimum penarikan gerbong di bawah angka 7 KKW dengan 5 diantaranya isi.

Dari data pada 1.6.1.1 dapat dibuat Grafik 1 - Berat yang Ditarik vs Gradien Track. Dengan menghitung berat rangkaian yang ditarik pada saat itu, maka didapat angka 5*45 + 2*15 = **255 ton**. Jika kita plot angka berat 255 ton ke dalam Grafik 1, maka didapat angka gradien sebesar **15 - 15,25⁰/₀₀**. Maka dengan kondisi topografi pada Km 13+325 yang memiliki gradien 9,8 - 16,5⁰/₀₀ tersebut, penarikan 7 KKW dengan 5 di antaranya isi melewati batas maksimum yang diperbolehkan.

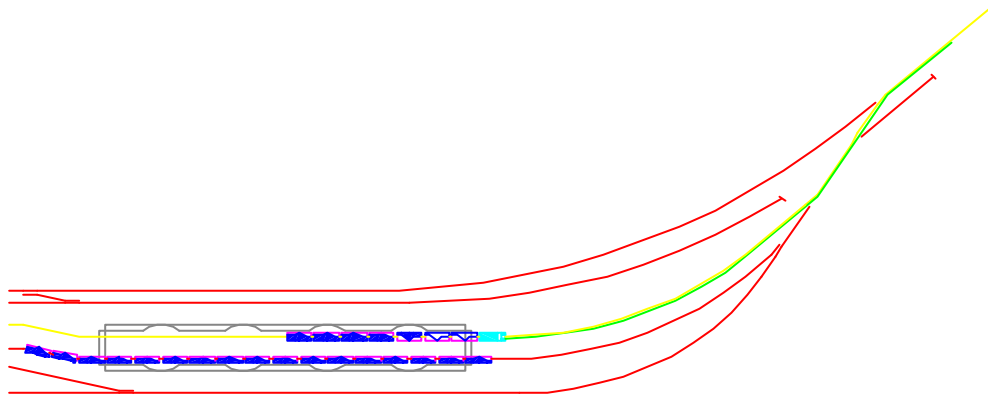
Gambar 11
Kereta Api Langsir masuk ke sepur VI dengan melewati weasel # 18 dan # 17

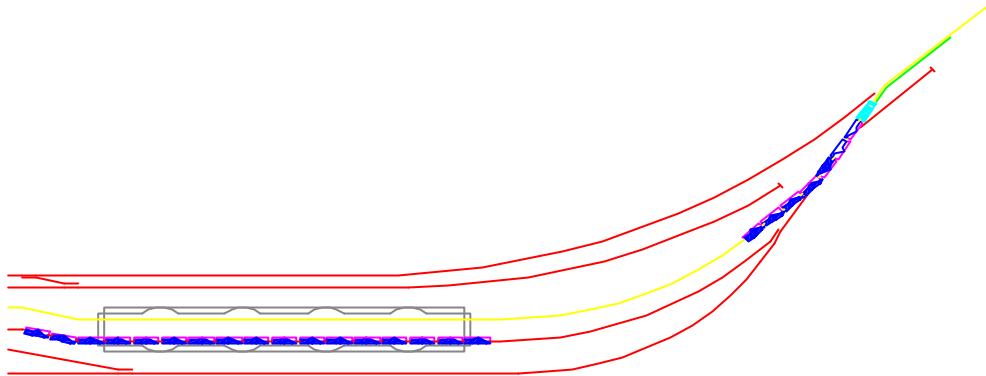
Gambar 12
Kereta Api Langsir akan melakukan langsir di sepur raya melalui weasel #2 dan #3 karena sepur luncur tidak dapat menampung rangkaian.

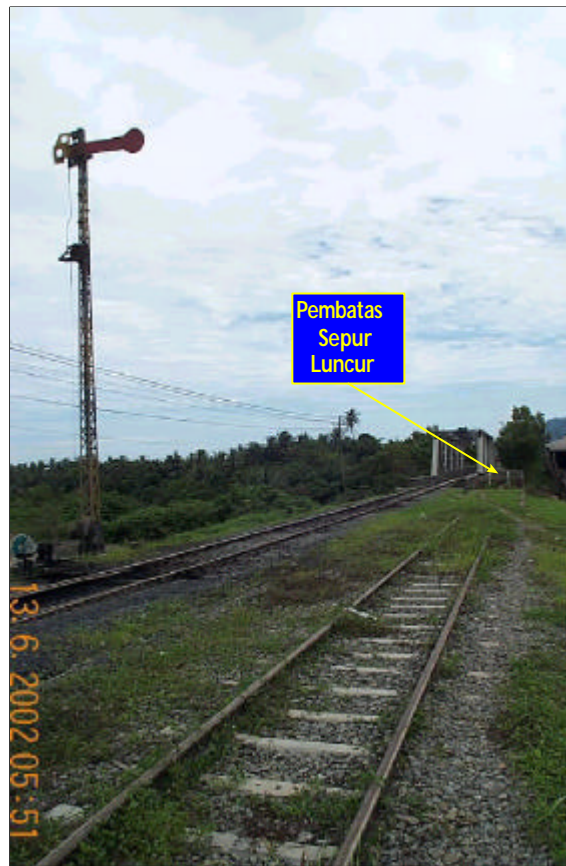
Foto 1 –Sepur Luncur Stasiun Indarung
